# Leschkirch

Nocrich / Újegyház

Hermannstadt / Sibiu County

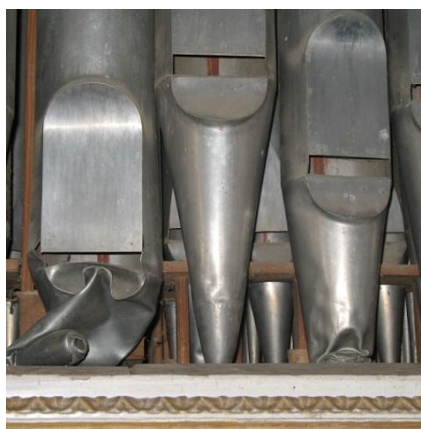
UNspielbar, Holzwurmbefall, Prospekt Pfeifen beschädigt

Prospektpfeifen 2008
