# Schaal

Șoala / Sályá

Hermannstadt / Sibiu County

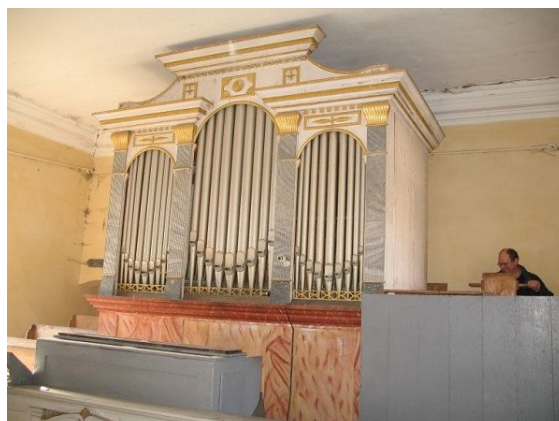
15.9.2025: Das Instrument ist nach massivem Marderbefall stark beschädigt. Siehe Foto

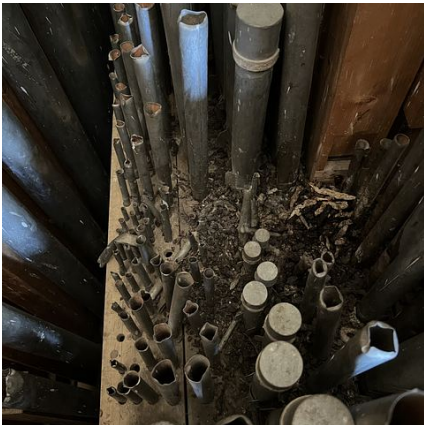
Gut, Holzwurm, Marderspuren um die Orgel herum / instrument în stare bună, urme de carii de lemn și rozătoare în jurul orgii

MarderSpuren
