# Arkeden

Archita / Erked

Mureș County

| Built | 1824 |

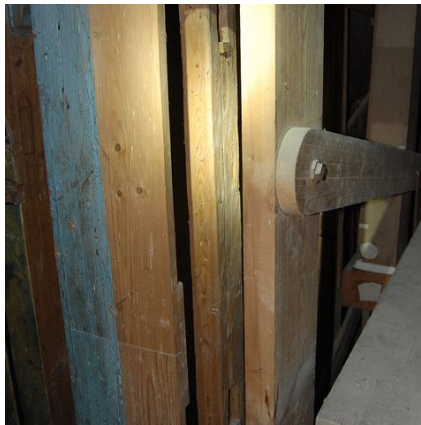
Detail der jetzigen Balganlage mit Spuren der alten Keilbalganlage links am Gehäuse Pfosten und hinten am Kanal

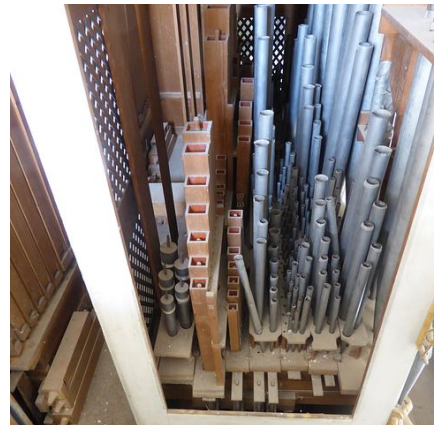
seitlicher Einblick in die Orgel: schwach sichtbar ichtbar die Aufdoppelung der Stöcke im Pedal links und im Manual rechts

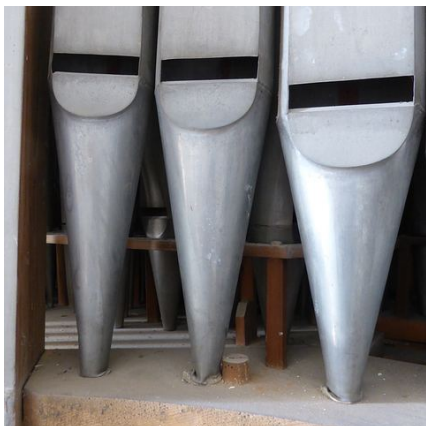
Eingesunkene Pfeifenfüsse der grössten Prospektpfeifen des Prinzipal 8' im Mittelfeld

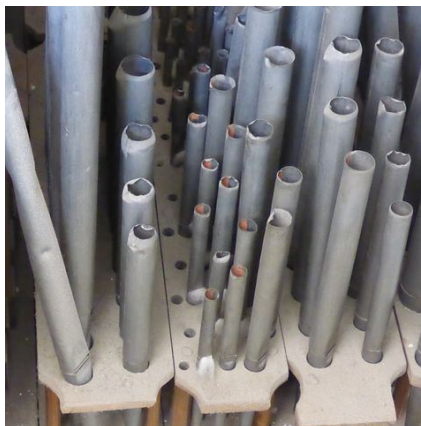
Mixtur: ein fehlender Chor und zwei abgesteckte Reihen. Also "klingt" momentan nur ein Chor

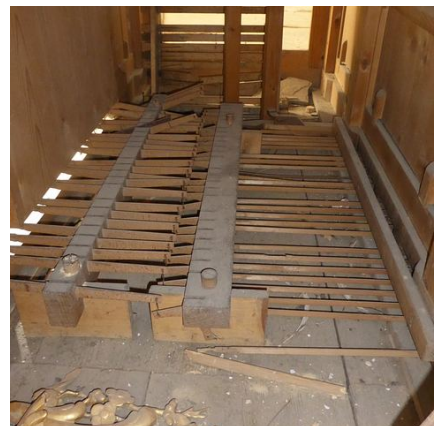
Spielbar, Pedal abgehängt, Pedalpfeifen stark holzwurmbefallen. / Instrumentul este în stare de funcționare, pedalierul este deconectat. Tuburile de pedalier prezintă urme puternice de carii.

Hinten die Pedalklavatur im Unterbau, dab die Pedaltraktur, zuvorderst im Bild Teil der abgefallenen Schnitzereien
