# Alzen

Alțâna / Alcina

Hermannstadt / Sibiu County

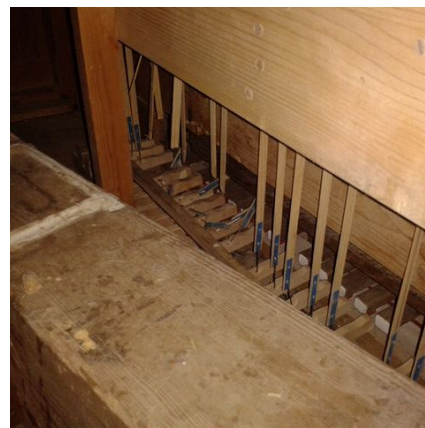
2012: Pedaltraktur zerissen

Juni 2013: Marderschäden durch Hermann Binder behoben. Orgel wieder gut spielbar.
