# Braller

Bruiu / Brulya

Hermannstadt / Sibiu County

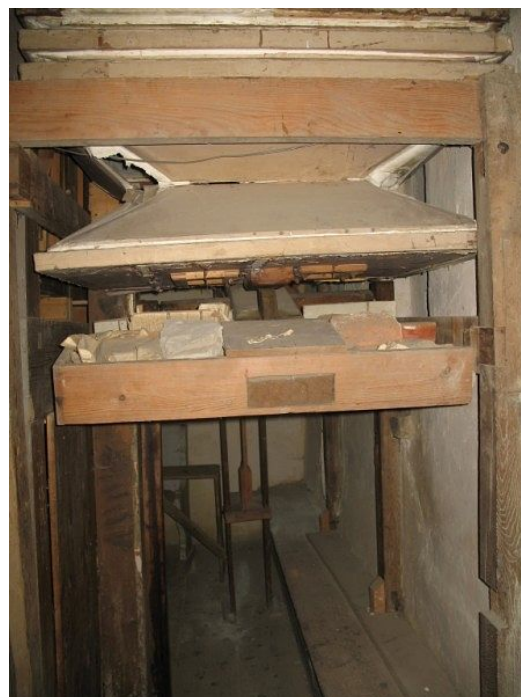
Balg mit Loch

Nicht spielbar

Marderschreck mit Batteriebetrieb Anfang September 2018 aufgestellt; die Batterien sollten ca. jährlich gewechselt werden. Der Kurator und Pfr. Michael Reger sind informiert darüber.
