# Leschkirch

Nocrich / Újegyház

Kreis Hermannstadt / Sibiu

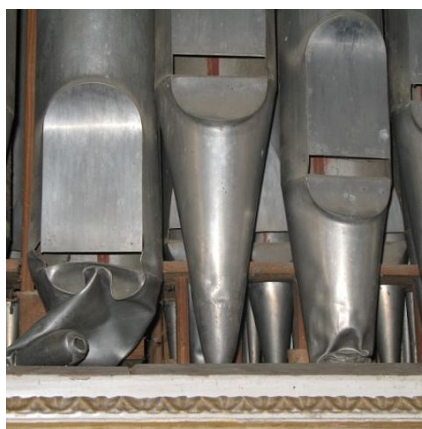
UNspielbar, Holzwurmbefall, Prospekt Pfeifen beschädigt

Prospektpfeifen 2008

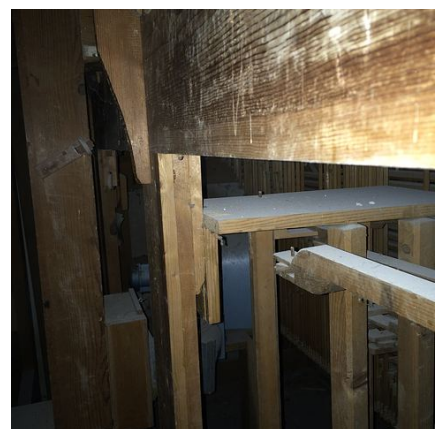
16.5.2015: Es IST ein Motor in der Orgel. Die Tretanlage ist ausgekoppelt. Leider ist auch kein Schlüssel für die abgeschlossene Klaviatur aufzutreiben. Pfeifen im innern durcheinander. Orgel unspielbar.

Orgelmotor sichtbar zwischen Balganlage und Orgelgehäuse

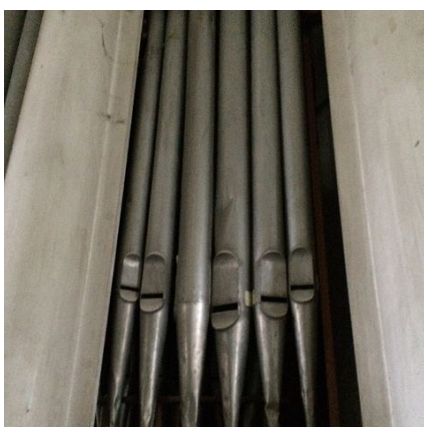
Besuch 16.5. 2015: Es IST ein Orgelmotor eingebaut (sichtbar zw. Balganlage und Orgelgehäuse. Originale Prospekt Pfeifen in sehr schlechtem Zustand, Füße in sich zusammengefallen; zum Teil fehlend. Weiteres darüber unter Sonstiges.

Prospektpfeifen fehlen und sind in vernachlässigtem Zustand
