# Holzmengen

Hosman / Holcmány

Kreis Hermannstadt / Sibiu

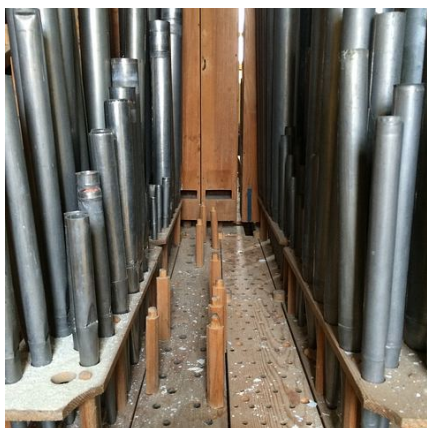
Besuch 16. Mai 2015: Das Dach über der Orgel ist / war undicht. Drei (?) Register sind nicht eingebaut. Einiges Pfeifenmaterial steht neben der Orgel. Einige Teile der Rückwand ebenfalls. Das Gehäuse steht offen und das Pfeifenmaterial ist deshalb unerwünschten, unfachgemässen menschlichen Einfüssen ausgesetzt. Einige Pfeifen sind verschwunden / fehlen. Die eine der zwei Seitenwände (mit Gitter) und eine der Rückwände finden sich in einem der Wehrtürme. Die Balganlage im Turm hinter der Orgel ist ausser Funktion (defekt), eine der wenigen originalen Balganlagen von Maetz. Ein 220V Orgelmotor (scheint eher etwas klein zu sein für das Instrument), der hinter der Orgel in einer Nische versorgt die Orgel mit Wind. Stromversorgung funktioniert nur, wenn das Licht im Kirchenschiff eingeschaltet ist. Ca. 4 Register sind spielbar.

drei fehlende Register.

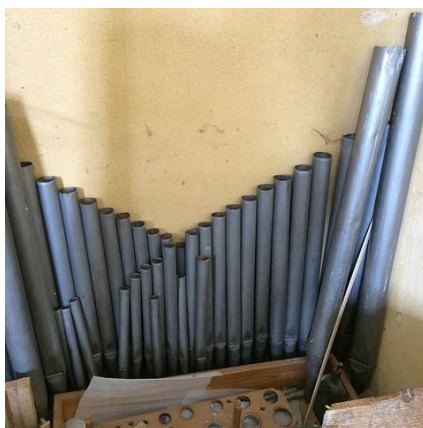
Teile des Pfeifenmaterials neben der Orgel
