# Arkeden

Archita / Erked

Kreis Mureș

| Orgelbauer | Samuel Joseph MAETZ |

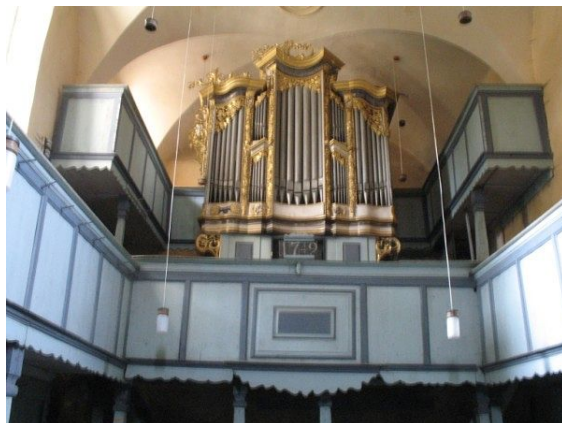
Reich verzierter Prospekt im Raum
