# Alzen

Alțâna / Alcina

Kreis Hermannstadt / Sibiu

| Baujahr | 1770 |

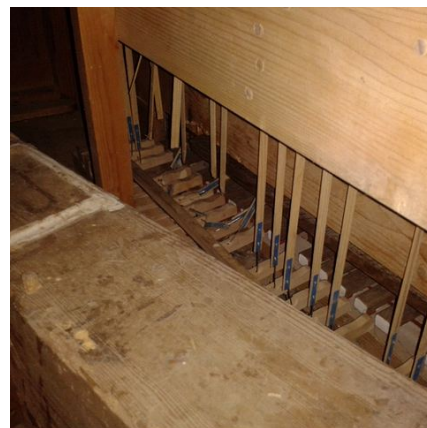
August 2012: Nagetiere haben die Tontraktur zerissen. Die Orgel kann nicht benützt werden. Das wurde im April 2013 festgestellt. / 2012: Tractura distrusă parțial de rozătoare.

2012: Pedaltraktur zerissen

Juni 2013: Marderschäden durch Hermann Binder behoben. Orgel wieder gut spielbar.
