# Rothbach

Rotbav / Szászveresmart

Kreis Kronstadt / Braşov

| Orgelbauer | József ANGSTER |

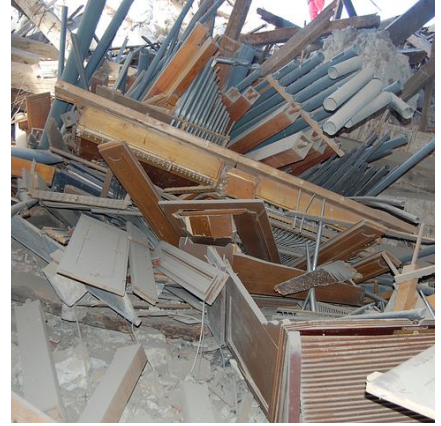
Durch den Einsturz des Turmes am Freitag, 19. Februar 2016 ist die Orgel, die an der Innenwand des Turmes stand, heruntergerissen und in den Trümmern liegengeblieben. Einige der noch brauchbaren Teile der Orgel sind am 22. Februar 2016 ins Kirchenschiff geborgen worden: Bleirohre, Orgelpfeifen und Windladen. Weitere Bergungsarbeiten stehen an, wurden aber soeben (22.2., 13.15h) wegen weiterer Einsturzgefahr bis auf weiteres unterbrochen, bis das Gebäude verantwortbar gesichert ist. Eine Bergung der Orgel ist wegen der Sicherung vorläufig nach Ostern vorgesehen.

Blick vom Kirchenschiff auf die Trümmer; 22. Februar 2016

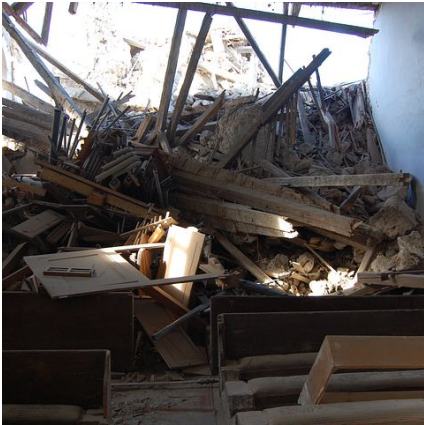
Blick vom Kirchenschiff auf die Trümmer 22. Februar 2016
