# Holzmengen

Hosman / Holcmány

Județul Hermannstadt / Sibiu

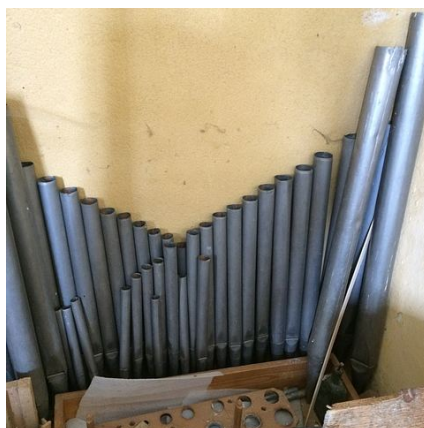
Besuch 16. Mai 2015: Das Dach über der Orgel ist / war undicht. Drei (?) Register sind nicht eingebaut. Einiges Pfeifenmaterial steht neben der Orgel. Einige Teile der Rückwand ebenfalls. Das Gehäuse steht offen und das Pfeifenmaterial ist deshalb unerwünschten, unfachgemässen menschlichen Einfüssen ausgesetzt. Einige Pfeifen sind verschwunden / fehlen. Die eine der zwei Seitenwände (mit Gitter) und eine der Rückwände finden sich in einem der Wehrtürme. Die Balganlage im Turm hinter der Orgel ist ausser Funktion (defekt), eine der wenigen originalen Balganlagen von Maetz. Ein 220V Orgelmotor (scheint eher etwas klein zu sein für das Instrument), der hinter der Orgel in einer Nische versorgt die Orgel mit Wind. Stromversorgung funktioniert nur, wenn das Licht im Kirchenschiff eingeschaltet ist. Ca. 4 Register sind spielbar.

Teile des Pfeifenmaterials neben der Orgel
