## Alzen

Alțâna / Alcina

Județul Hermannstadt / Sibiu

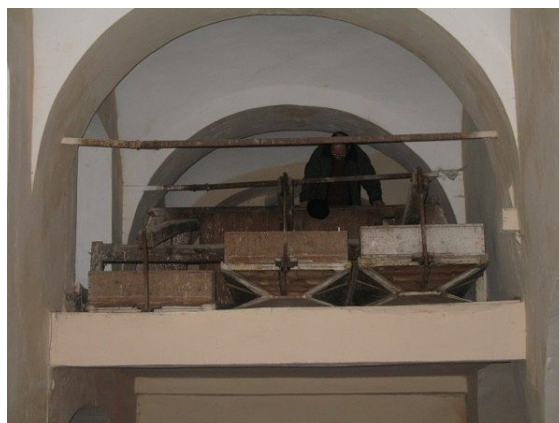
Balganlage

Eine der wenigen originalen Balganlagen mit drei Keilbälgen von Johannes Hahn steht auf der Seite beim Emporenaufgang. Siehe dazu eines der Fotos!

Die Bälge sind jedoch nicht intakt und es ist kaum möglich, per Pedes genügend Wind zu schaffen. Der Motorwind funktioniert tadellos.

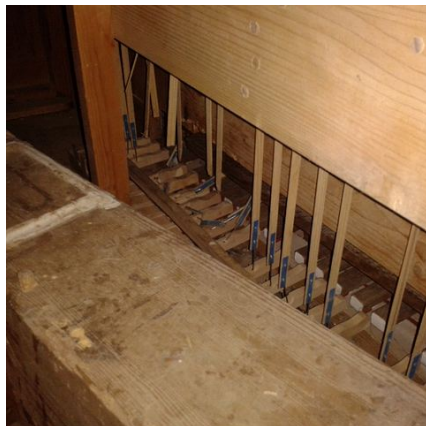
August 2012: Nagetiere haben die Tontraktur zerissen. Die Orgel kann nicht benützt werden. Das wurde im April 2013 festgestellt. / 2012: Tractura distrusă parțial de rozătoare.

2012: Pedaltraktur zerissen

Juni 2013: Marderschäden durch Hermann Binder behoben. Orgel wieder gut spielbar.

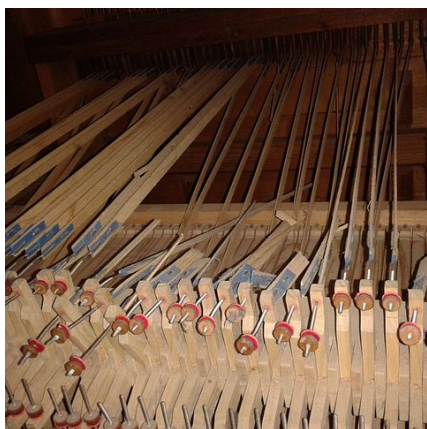
2012: Tontraktur von Nagetieren zerissen
