# Taterloch

Tătărlăua / Felsötatárlaka

Județul Alba

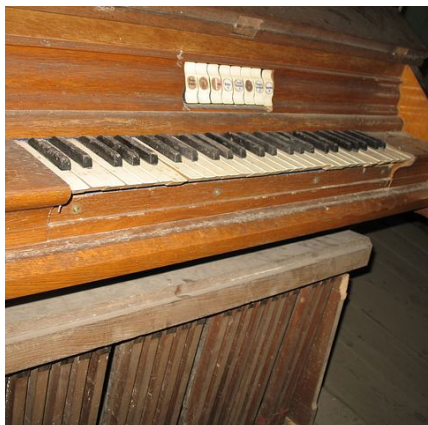
verwahrlost
