## Braller

Bruiu / Brulya

Județul Hermannstadt / Sibiu

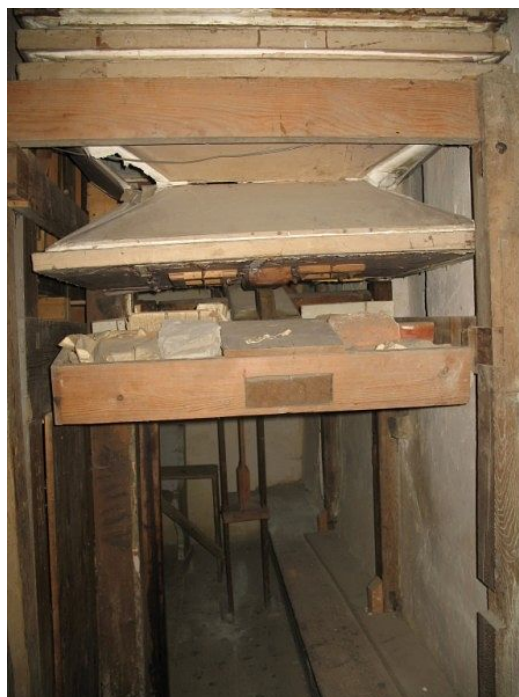
Balg mit Loch

Nicht spielbar
