# Mergeln

Merghindeal / Morgonda

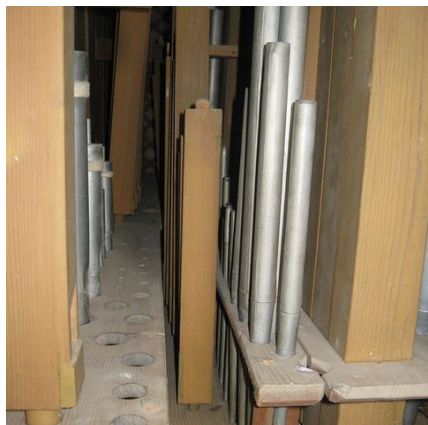
September 2012

2012 (September): Die Mechanik des Instruments ist repariert und funktioniert gut. Die Orgel wurde ganz gereinigt. Zwei Pfeifenreihen fehlen! (Quinte und Mixtur). Die Pfeifen sind nicht gestimmt und nicht intoniert. / Mecanismul orgii a fost reparat și funcționează bine. Orga a fost integral curățată. Două rânduri de tuburi sunt lipsă: cvinta și mixtura! Tuburile din orgă nu sunt acordate, nici intonate.

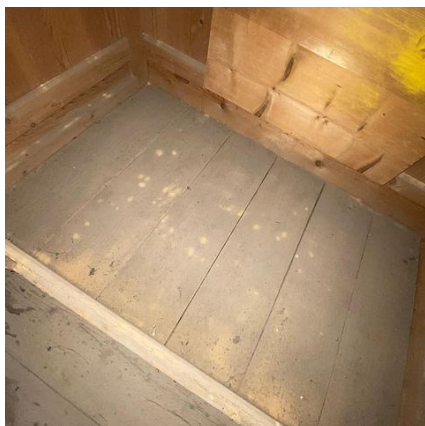
2021 (Februar): Pfr. Astrid Hofmann berichtet, dass der Holzwurm arbeitet (siehe Foto). Der MÄrder ist in der Kirche, jedoch (noch) nicht in der Orgel. Balg / Motor sind nicht in Ordnung. Kann sein, dass der Marder dafür

Holzwurm arbeitet hart und unerbittlich.
