# Agnetheln

Agnita / Szentágota

Kreis Hermannstadt / Sibiu

| Orgelbauer | Carl SCHNEIDER |

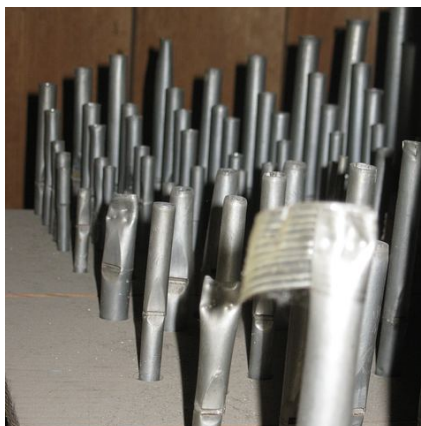
Leider sind 2011 Spuren von Nagetieren im Orgelinneren an den Pfeifen festzustellen / Din păcate, în anul 2011 au apărut urme de rozătoare în interiorul orgii, la unele tuburi.

Nagerspuren 2011
