# Agnetheln

Agnita / Szentágota

Județul Hermannstadt / Sibiu

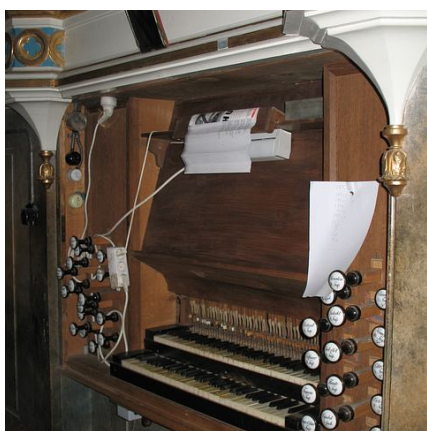
Unten recht existiert im Spieltisch ein Loch für einen jetzt fehlenden Fusstritt. Dahinter, im Innern der Orgel liegen Teile einer Mechanik, die möglicherweise auf eine Kalkantenglocke hinweisen, die im Turm hinter der Orgel die BalgtreterInnen den nächsten Arbeitseinsatz forderte.

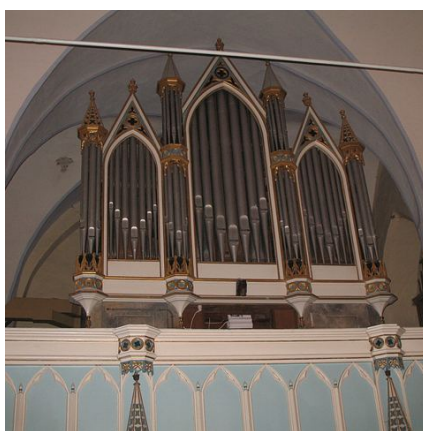
Prospekt

Neugotisch, vergoldete Verzierungen, Prospektpfeifen aus Zink (nicht original) / neogotic ornamente aurite, prospect neoriginal din zinc

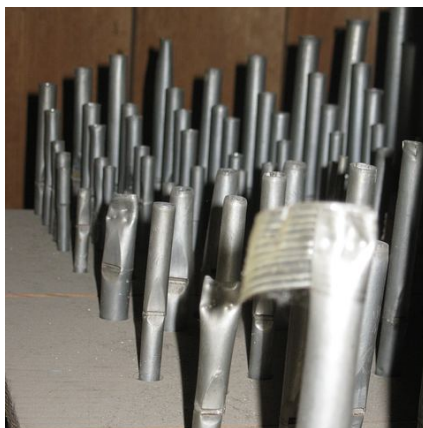
Leider sind 2011 Spuren von Nagetieren im Orgelinneren an den Pfeifen festzustellen / Din păcate, în anul 2011 au apărut urme de rozătoare în interiorul orgii, la unele tuburi.

Nagerspuren 2011
