Eibesdorf

Ighișu Nou / Szászivánfalva

Hermannstadt / Sibiu County

Built	1775
Key action	mechanisch
Stop action	mechanisch

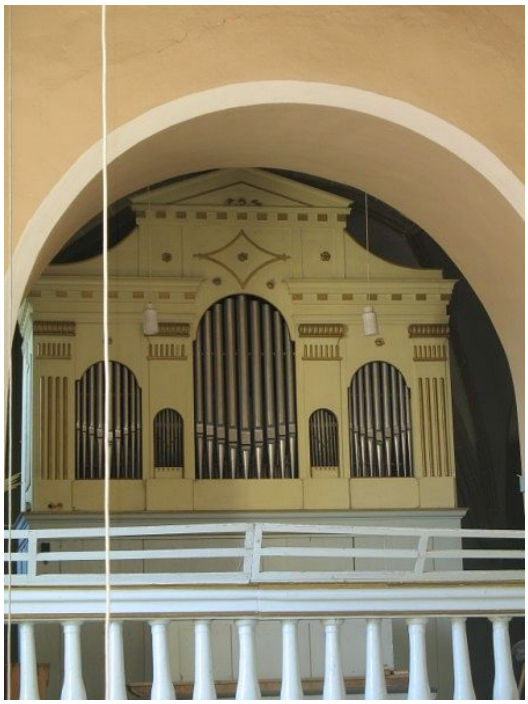
Spielbar aber ungepflegt, einige Fehler. / Instrument în stare de funcționare, dar neîngrijit, cu unele defecțiuni.

Der Oktav 4' im Pedal fehlt und der entsprechende Registerzug ist abgesperrt.

Im Herbst 2021 führt Orgelbauer Burkhard Wenzel-Gázdag eine u.a. durch den Bezirk Mediasch und die HOG Elbesdorf getragenen Generalreparatur zum erhalt des Instrumentes durch.
