Birk

Petelea / Petele

Mureş County

Built	1874
Organ builder	Samuel Friedrich BINDER
Key action	mechanisch
Stop action	mechanisch

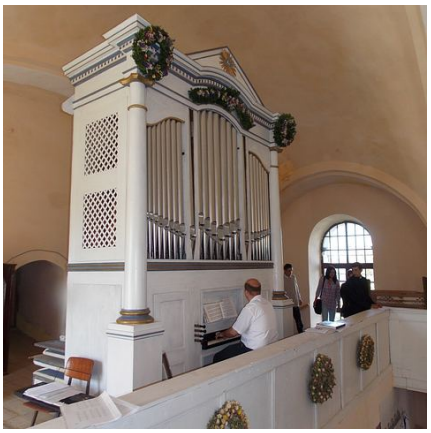
Orgel-Einweihung in Birk
