Maldorf

Viişoara / Domald

Built	1846
Organ builder	Carl SCHNEIDER
Key action	mechanisch
Stop action	mechanisch

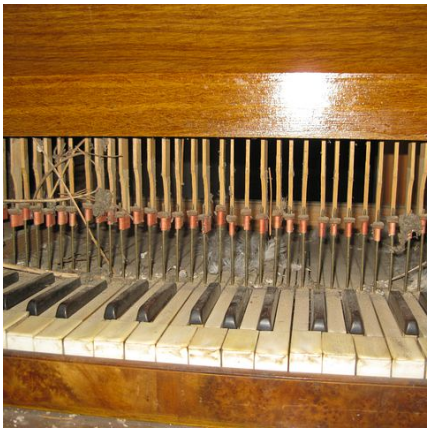
2003: Spielbar, aber verwahrlost. Eine Prospektpfeife war herausgefallen und lag unten auf den Bänken.
2010: Unspielbar, 2 grofse Prospektpfeifen aus dem Mittelfeld fehlen, eine davon liegt ganz verbeult im Inneren der Orgel am Boden, mehrere kleine Pfeifen vom Marder zernagt und ausgehebelt, Blasebalg kaputt. / Instrument deteriorat, 2 tuburi din prospect lipsă, burduf spart.

Marderspuren 2011

Marderschäden Juli 2011

kaputte Pfeifen 2011

Die fehlenden und zum Teil sehr kaputten Prospektpfeifen liegen zur Reparatur in der Orgelbauwerkstatt in Honigberg. Arpad Magayr möchte sie bei Gelegenheit restaurieren als Dank dafür, dass er die Prospektpfeifen als Vorlage für die Gorssalischer Orgel dienen konnten.
