Burgberg

Vurpăr / Vurpod

Kreis Hermannstadt / Sibiu

Baujahr	1840
Spieltraktur	mechanisch
Registertraktur	mechanisch

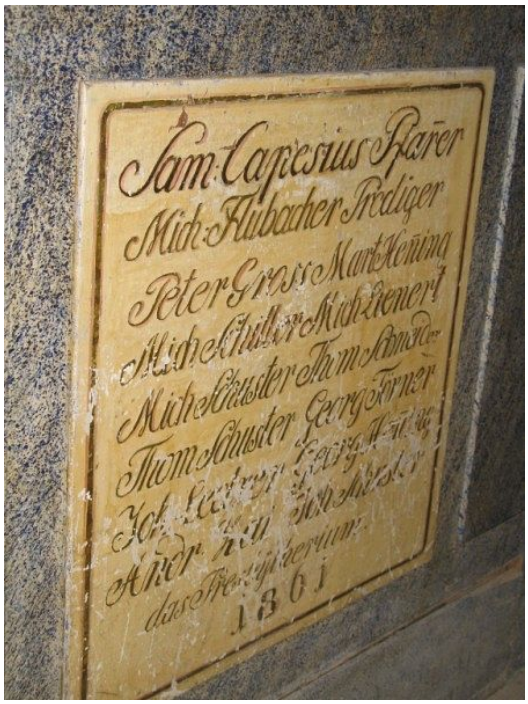
Westempore. Die Empore hat sich hinten gesenkt, was Schäden zur Folge hat. / Pe balconul vestic al bisericii. Balconul se lasă spre spate, cauzând deteriorări la mecanismul instrumentului

Klassizistisch, 3 Felder, vergoldete Verzierungen, Zinnpfeifen. / Clasicist, 3 câmpuri, cu ornamente aurii, tuburi de staniu.

Schlecht wegen der abgesenkten Empore, Spuren von Nagetieren. / Stare degradată datorită problemelor balconului care nu mai este stabil, urme de rozătoare în interiorul orgii.

7.6.2015: Die Nagetiere haben einige Abstrakten angeressen und durchtrennt. Der Verschmutzungsgrad ist hoch, der Holzwurm arbeitet.
Vorläufig ist das gesamte Pfeifenmaterial vorhanden. Die Orgel ist leider unspielbar wegen der beschädigten Traktur.
Weil eine der deri Phasen durchtrennt ist, funktioniert der Orgelmotor im Moment auch nicht. Die Tretanlage ist jedoch in Ordnung.
