Irmesch

Ormeniş / Szászörményes

Kreis Mureş

Baujahr	1875
Orgelbauer	Wilhelm HÖRBIGER
Spieltraktur	mechanisch
Registertraktur	mechanisch

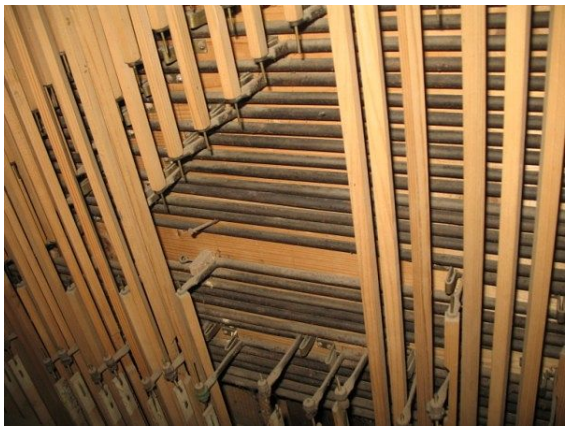
Notdürftig spielbar: e-Taste im Pedal zerbrochen, Balg gerissen, Instrument verstimmt. / Instrumentul funcționează deficitar, clapa mi din pedalier este ruptă, dezacordat, burduful spart.
