Hundertbücheln

Movile / Szászhalom

Județul Hermannstadt / Sibiu

Anul construcției	1802
Constructor	Samuel Joseph MAETZ
Traktura manualelor	mechanisch
Traktura registrelor	mechanisch

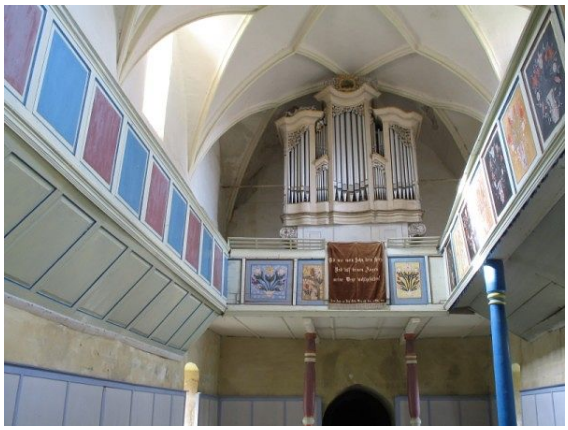
Orgel im Raum

Klassizistisch, vergoldete Schnitzereien, Zinkpfeifen nicht original. / Clasicist, ornamente aurii, tuburi neoriginale de zinc.

Verwahrlost, Traktur vom Marder zerfressen, verbeulte und verstopfte Pfeifen, Klaviatur beschädigt. / Instrument degradat, tractura mâncată de rozătoare, tuburi deformate, astupate, claviatura deteriorată.
