# Grofsalisch

Seleuș / Keménynagyszöllös

| Anul construcției | 1843 |
| Constructor | Petrus und Carl SCHNEIDER |

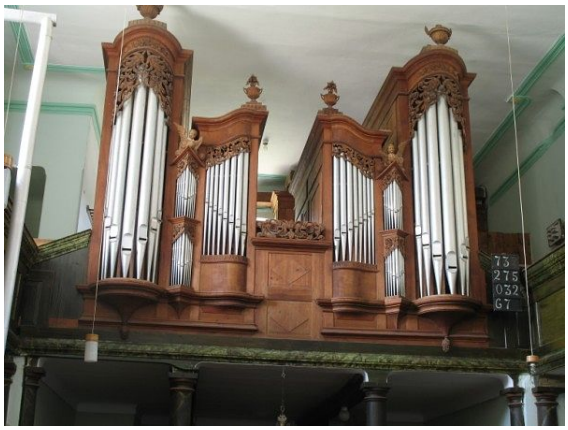
Prospekt mit Zinkpfeifen, bis Juli 2017

Die nicht originalen Zinkpfeifen (Opfer des Krieges; wahrscheinlich 1925 wieder eingesetzt) wurden im Laufe des Sommers 2017 durch Kopien der noch originalen Zinnprospektpfeifen der Schneiderorgel in Maldorf ersetzt. ersetzt.http://orgeldatei.evang.ro/organ/view/534

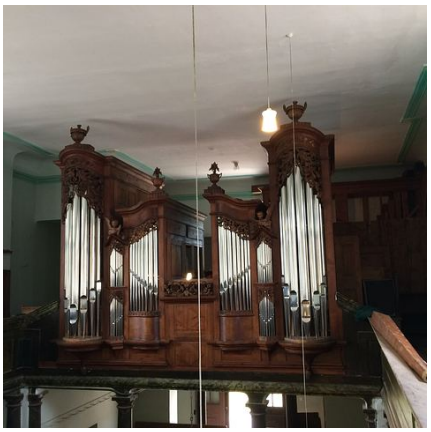
Posaune 16'

rekonstruierter Zinnprospekt ab Juli 2017; Vorbild sind die Prospektpfeifen der Schneiderorgel als Maldorf
