Wolkendorf bei Kronstadt

Vulcan / Szászvolkány

Anul construcției	1843
Constructor	Heinrich MAYWALD
Traktura manualelor	mechanisch
Traktura registrelor	mechanisch

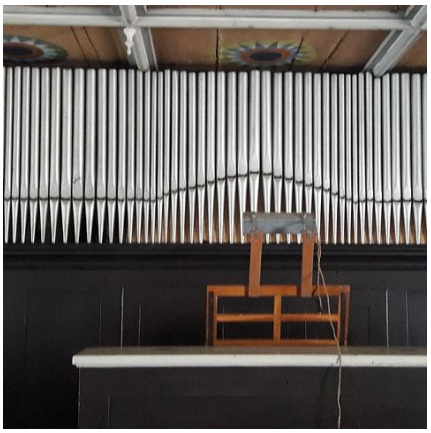
sehr spezielle Prospektgstaltung (durch Einschenck?)

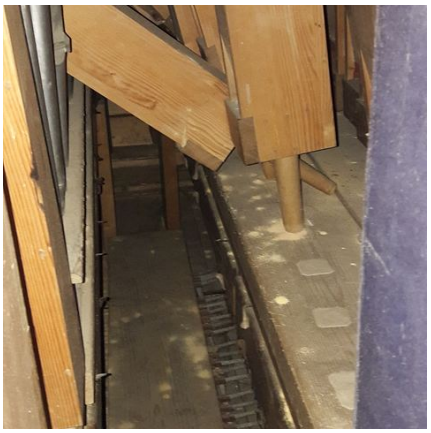
Der Holzwurm nagt an der Orgel
