Schirkanyen

Şercaia / Sárkány

Anul construcției	1921
Constructor	Lipót és Fia WEGENSTEIN
Traktura manualelor	pneumatisch
Traktura registrelor	pneumatisch

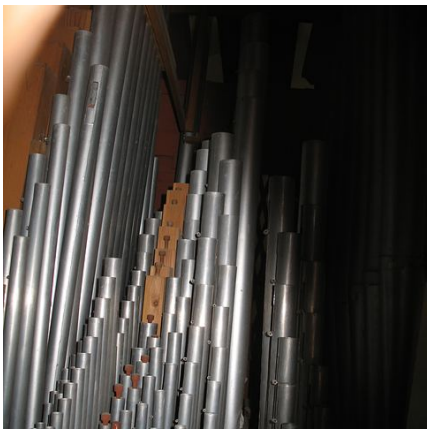
Alles da!
