# Leschkirch

Nocrich / Újegyház

Hermannstadt / Sibiu County

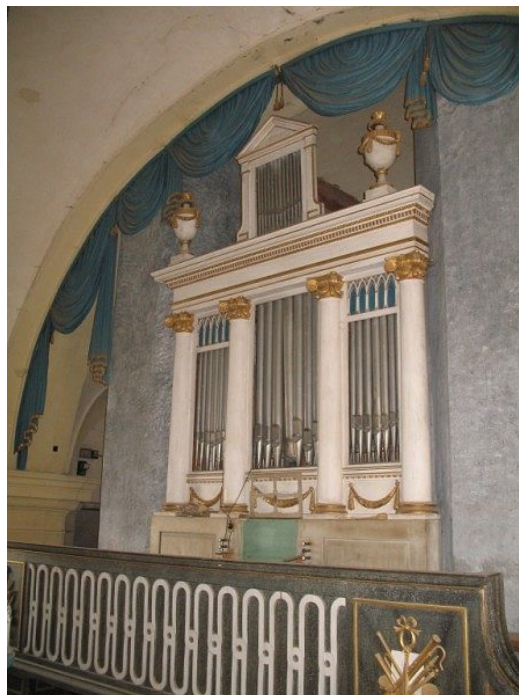
UNspielbar, Holzwurmbefall, Prospekt Pfeifen beschädigt

Besuch 16.5. 2015: Es IST ein Orgelmotor eingebaut (sichtbar zw. Balganlage und Orgelgehäuse. Originale Prospekt Pfeifen in sehr schlechtem Zustand, Füße in sich zusammengefallen; zum Teil fehlend. Weiteres darüber unter Sonstiges.
