# Alzen

Alțâna / Alcina

Hermannstadt / Sibiu County

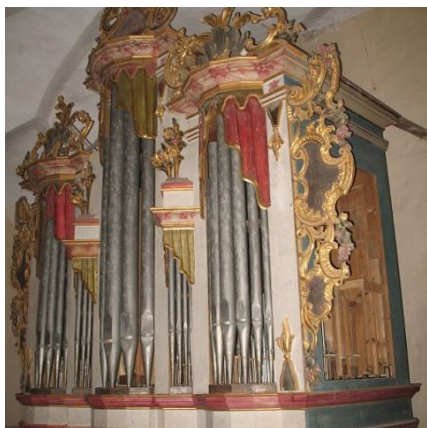
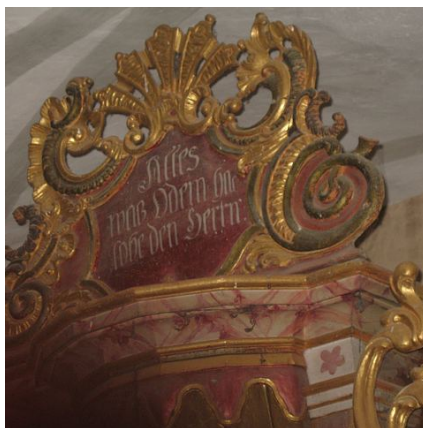
Inschrift

"Alles was Odem hat, lobe den Herrn" über dem Mittelfeld des Prospektes. / Inscripție exterioară, în medalionul deasupra câmpului central al prospectului.
