# Leschkirch

Nocrich / Újegyház

Kreis Hermannstadt / Sibiu

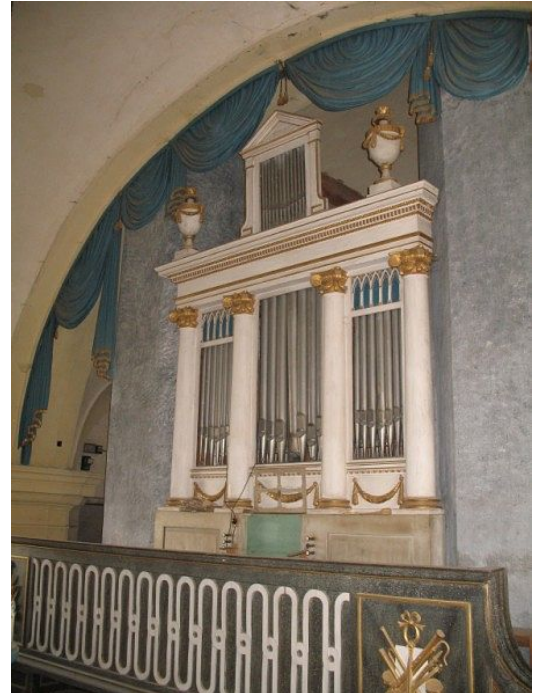
UNspielbar, Holzwurmbefall, Prospekt Pfeifen beschädigt

Besuch 16.5. 2015: Es IST ein Orgelmotor eingebaut (sichtbar zw. Balganlage und Orgelgehäuse. Originale Prospekt Pfeifen in sehr schlechtem Zustand, Füße in sich zusammengefallen; zum Teil fehlend. Weiteres darüber unter Sonstiges.

16.5.2015: Es IST ein Motor in der Orgel. Die Tretanlage ist ausgekoppelt. Leider ist auch kein Schlüssel für die abgeschlossene Klaviatur aufzutreiben. Pfeifen im innern durcheinander. Orgel unspielbar.
