# Agnetheln

Agnita / Szentágota

Kreis Hermannstadt / Sibiu

| Orgelbauer | Carl SCHNEIDER |

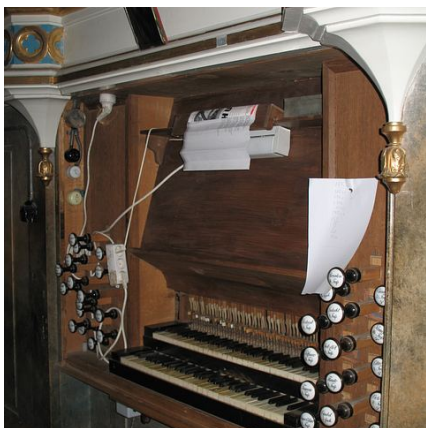
Unten recht existiert im Spieltisch ein Loch für einen jetzt fehlenden Fusstritt. Dahinter, im Innern der Orgel liegen Teile einer Mechanik, die möglicherweise auf eine Kalkantenglocke hinweisen, die im Turm hinter der Orgel die BalgtreterInnen den nächsten Arbeitseinsatz forderte.

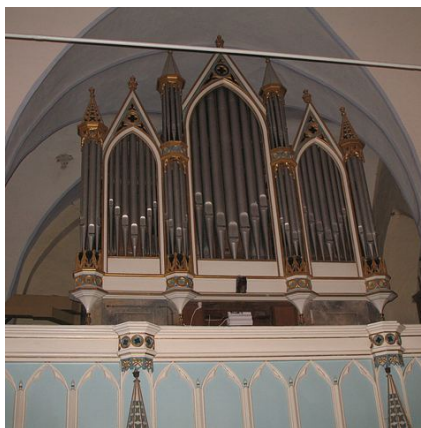
Prospekt

Neugotisch, vergoldete Verzierungen, Prospektpfeifen aus Zink (nicht original) / neogotic ornamente aurite,  
prospect neoriginal din zinc

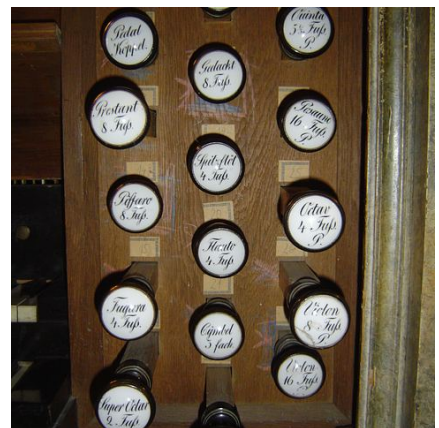
Registerzüge rechts

2018: z.T. sehr verstimmt, Schleifen klemmen, Registerzug Quinte 2 2/3' innen abgebrochen.
