# Alzen

Alțâna / Alcina

Kreis Hermannstadt / Sibiu

| Baujahr | 1770 |

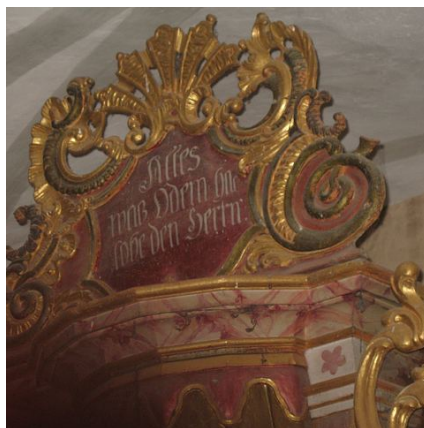
Inschrift

"Alles was Odem hat, lobe den Herrn" über dem Mittelfeld des Prospektes. / Inscricție exterioară, în medalionul deasupra câmpului central al prospectului.

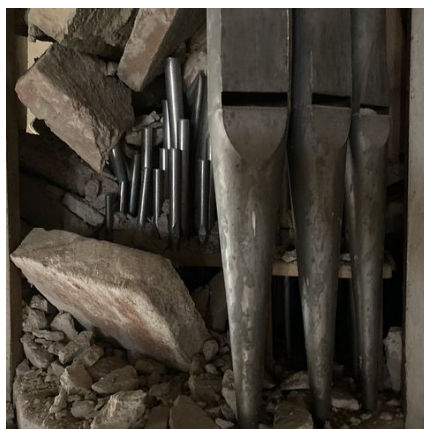
August 2012: Nagetiere haben die Tontraktur zerissen. Die Orgel kann nicht benützt werden. Das wurde im April 2013 festgestellt. / 2012: Tractura distrusă parțial de rozătoare.

2012: Tontraktur von Nagetieren zerissen

Juni 2013: Marderschäden durch Hermann Binder behoben. Orgel wieder gut spielbar.
