## Alzen

Alțâna / Alcina

Județul Hermannstadt / Sibiu

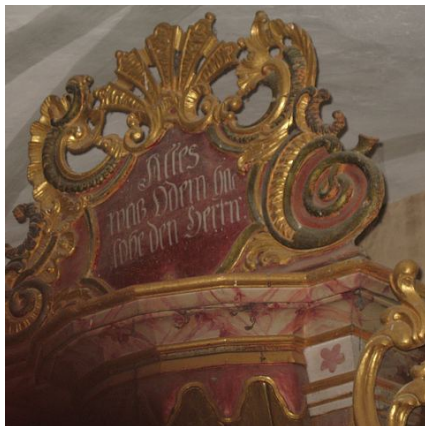
Inscrift

"Alles was Odem hat, lobe den Herrn" über dem Mittelfeld des Prospektes. / Inscripție exterioară, în medalionul deasupra câmpului central al prospectului.

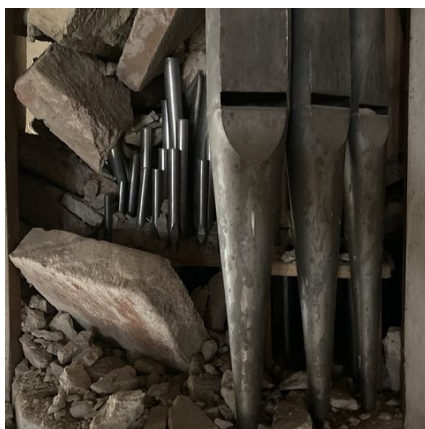
August 2012: Nagetiere haben die Tontraktur zerissen. Die Orgel kann nicht benützt werden. Das wurde im April 2013 festgestellt. / 2012: Tractura distrusă parțial de rozătoare.

2012: Tontraktur von Nagetieren zerissen

Juni 2013: Marderschäden durch Hermann Binder behoben. Orgel wieder gut spielbar.
