# Mergeln

Merghindeal / Morgonda

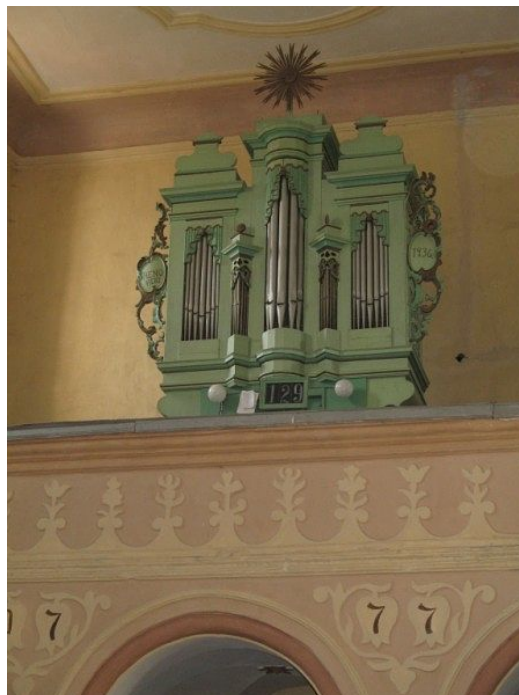
Barock, 1936 übermalt, Zinkpfeifen nicht original. / Baroc, revopsit în 1936, ornamentat, tuburi de zinc neoriginale.

Schlecht, Holzwurm / Stare degradată, carii de lemn, instrument nerestaurat.

2012 (September): Die Mechanik des Instruments ist repariert und funktioniert gut. Die Orgel wurde ganz gereinigt. Zwei Pfeifenreihen fehlen! (Quinte und Mixtur). Die Pfeifen sind nicht gestimmt und nicht intoniert. / Mecanismul orgii a fost reparat și funcționează bine. Orga a fost integral curățată. Două rânduri de tuburi sunt lipsă: cvinta și mixtura! Tuburile din orgă nu sunt acordate, nici intonate.

2021 (Februar): Pfr. Astrid Hofmann berichtet, dass der Holzwurm arbeitet (siehe Foto). Der MÄrder ist in der Kirche, jedoch (noch) nicht in der Orgel. Balg / Motor sind nicht in Ordnung. Kann sein, dass der Marder dafür

Im Vergleich der Fotos sind jetzt einige Frontabdeckungen für den Windladen entfernt. Es scheinen Personen zu selbstständig Hand anzulegen.

Hinten rechts in der Ecke (vom Chor aus gesehen) ist ein Stück von der Decke heruntergefallen. Muss unbedingt unter Kontrolle bleiben.

Rasche Platzierung eines batteriebetriebenen Marderschrecks.

Überwachung der Decke nötig. Sicher ein Schaden im Dach zwischen Turm und Schiff, der Wasser hereindringen lässt.
